Tutkintaselostus

C6/2010L

Vesilentokoneen pakkolasku Äänekoskella 2.7.2010

Auster VJ-1

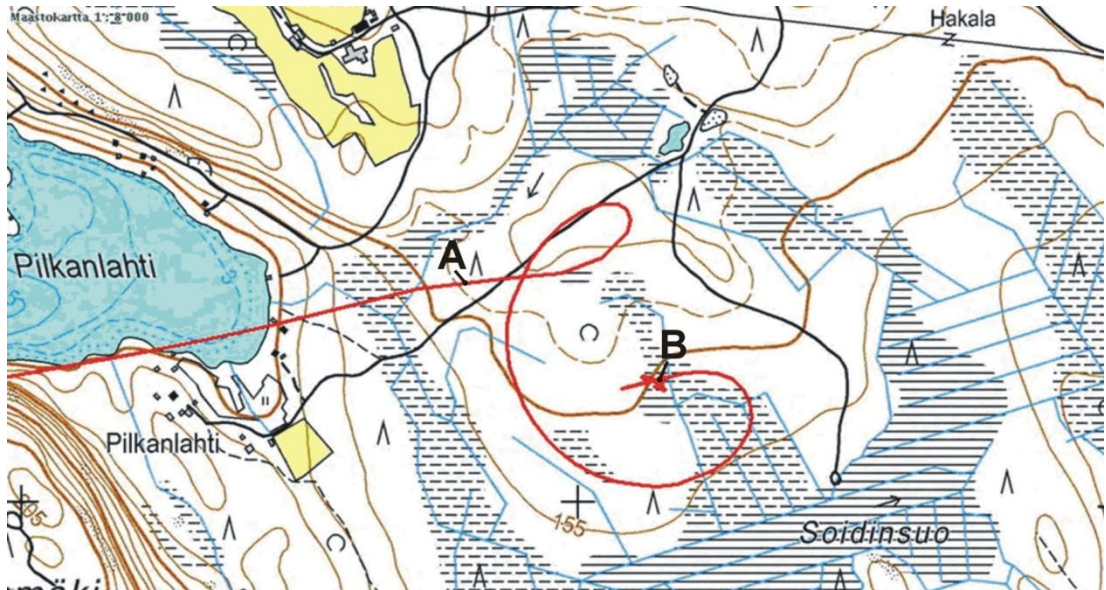
GPS-tietojen avulla on mahdotonta sanoa menikö lentokone syöksykierteeseen, kuten ohjaaja tilanteen koki, vai oliko kysymyksessä kaartosakkaus.

Kuva 2. Lentokoneen lentorata viimeisen noin 42 sekunnin aikana (A-B).
KTJ/Oikeusministeriö/MML

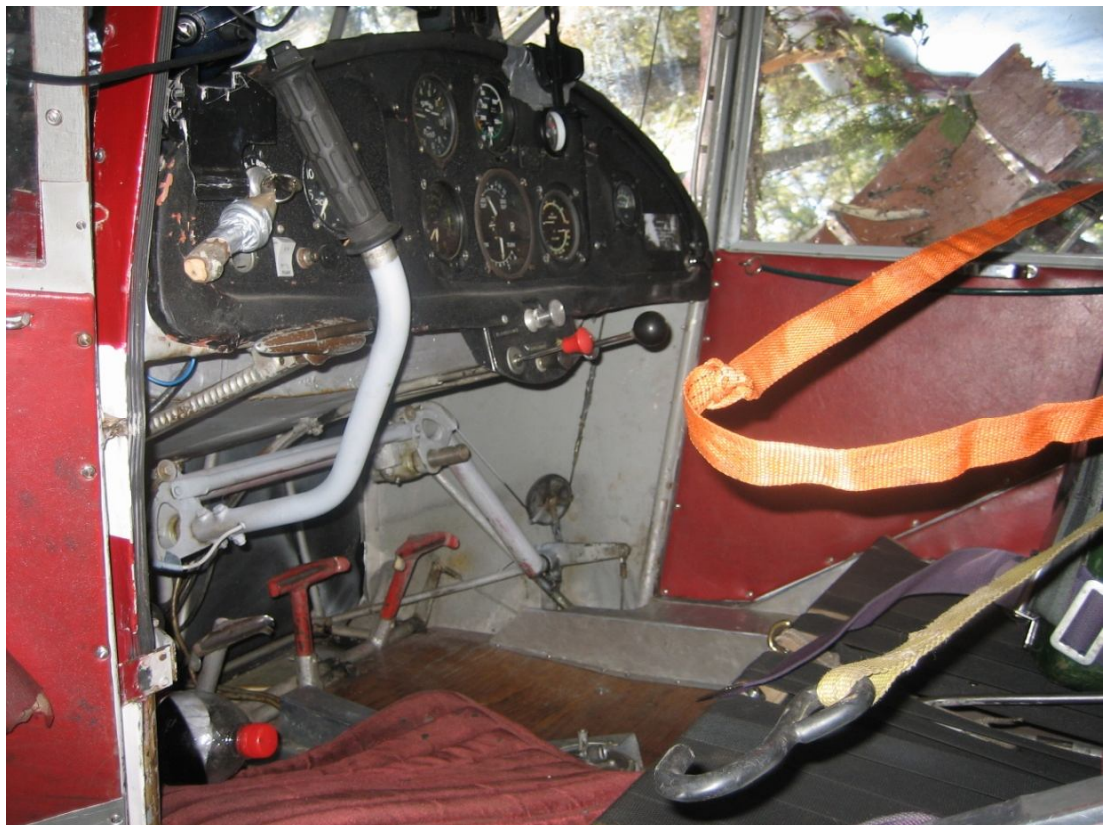
Kuva 3. Lentokoneen ohjaamo.
